# 知っておきたい胸部単純写真 でみられる人工物

キナシ大林病院

放射線診断科 児島完治

2013.11.15 第70回香川画像診断談話会

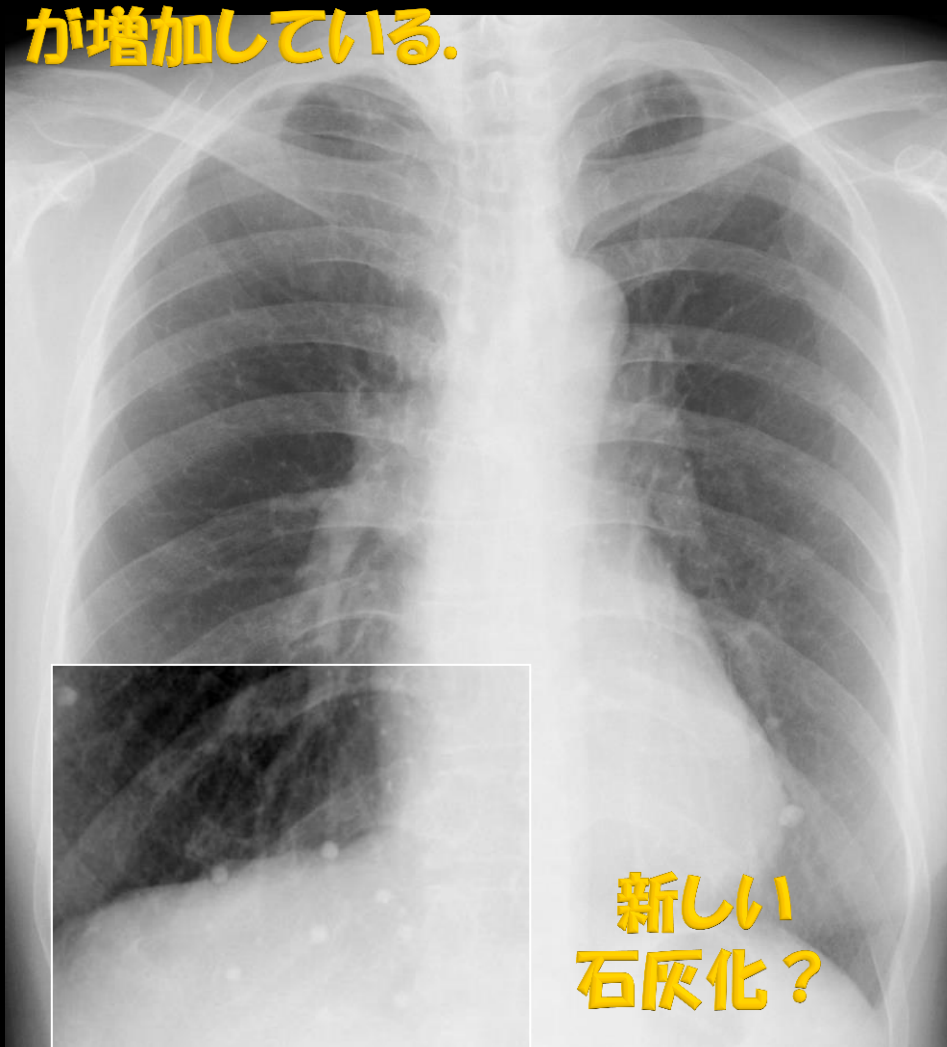
ネックレス、フ  
ジャーなどの金属な  
どの人工物は一目瞭  
然だが、それに付属  
する布などによる濃  
度上昇は正確な読影  
の障害になる。

新しい  
石灰化？

前年

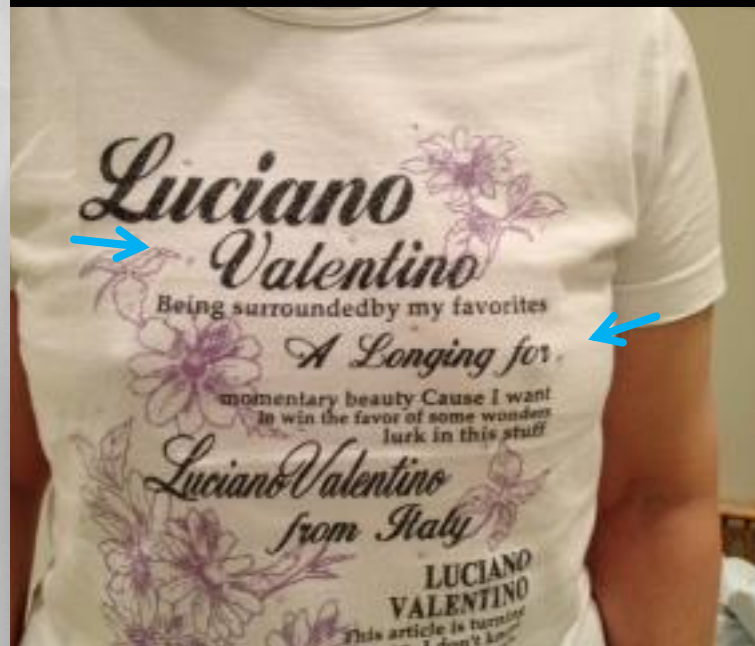
デコレーションTシャツ：クリスタル、金箔、銀箔、ストーン、プリント

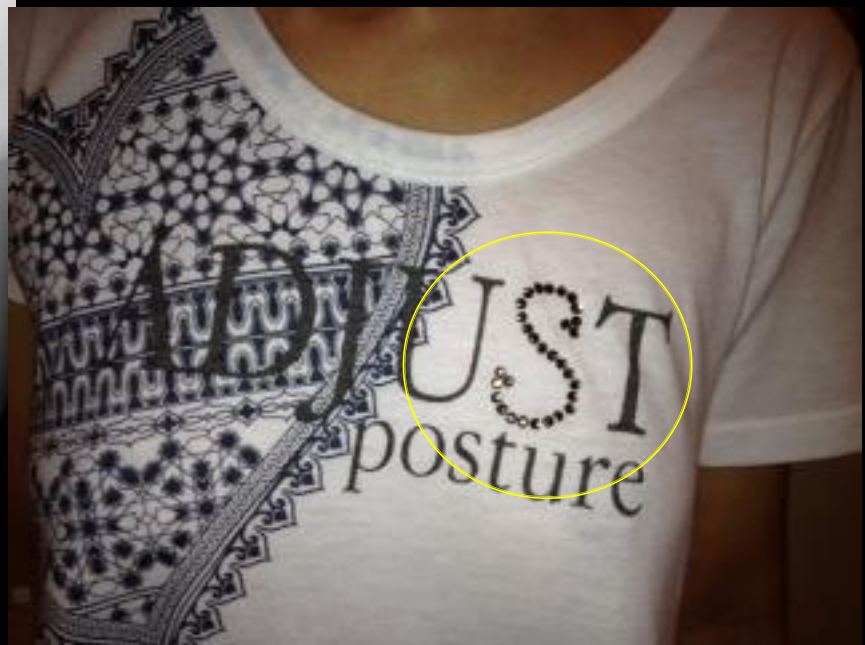
デコレーションTシャツ：銀箔

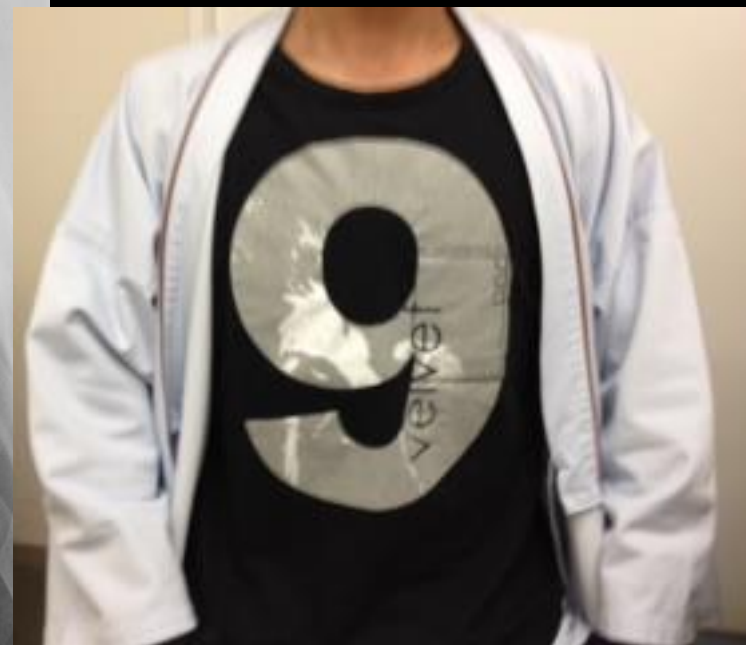
**デコレーションTシャツ：クリスタル**

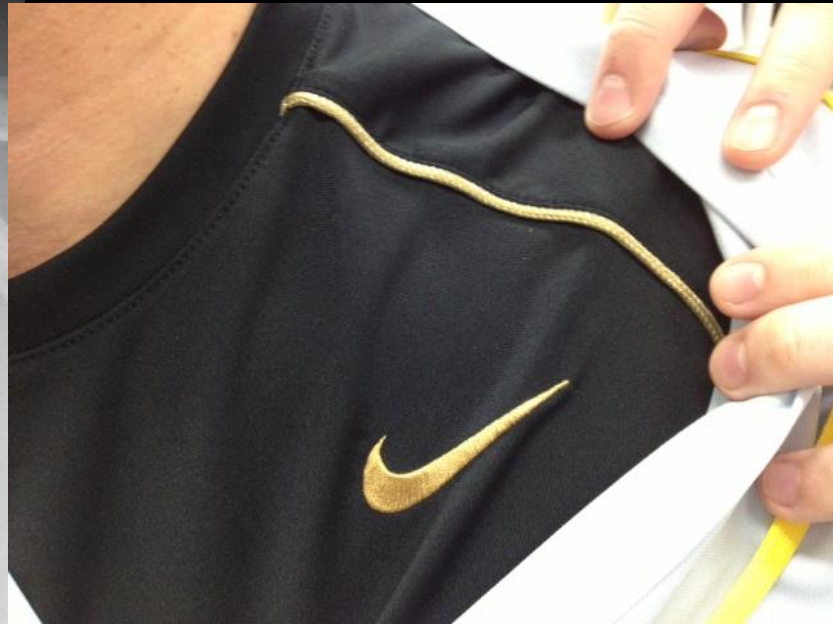
胸膜の異常？

デコレーションTシャツ：プリント

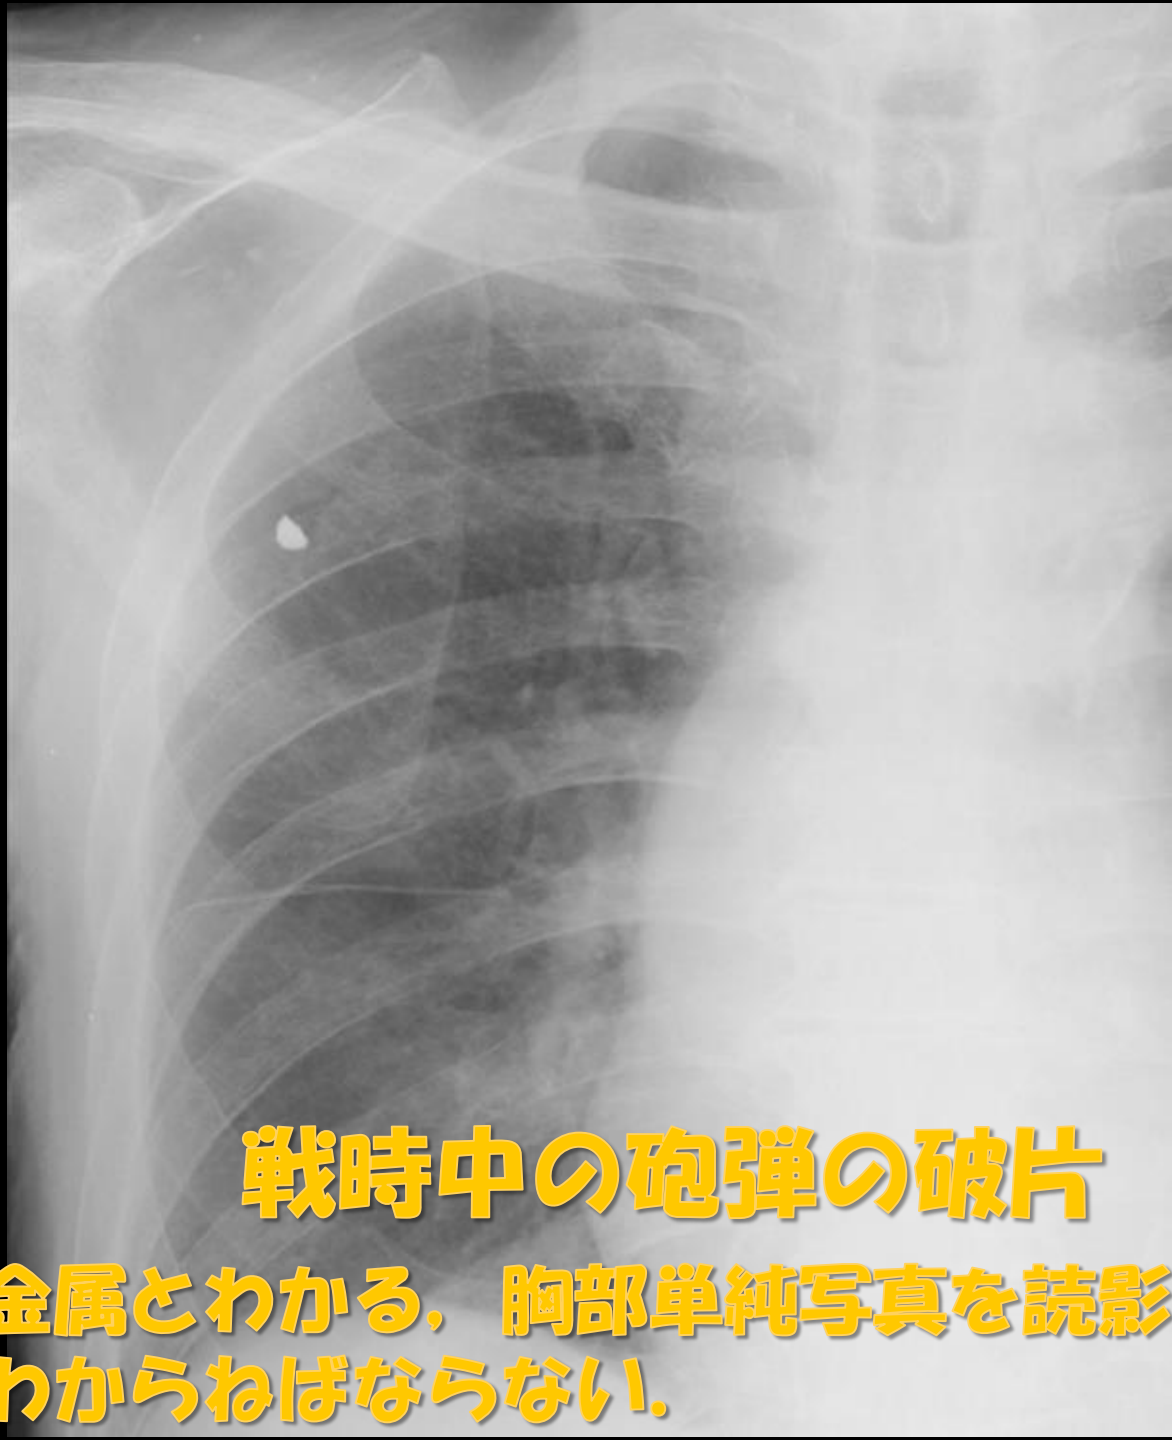
91Y M

## 戦時中の砲弾の破片

濃度から金属とわかる，胸部単純写真を読影する者は金属とわからねばならない。

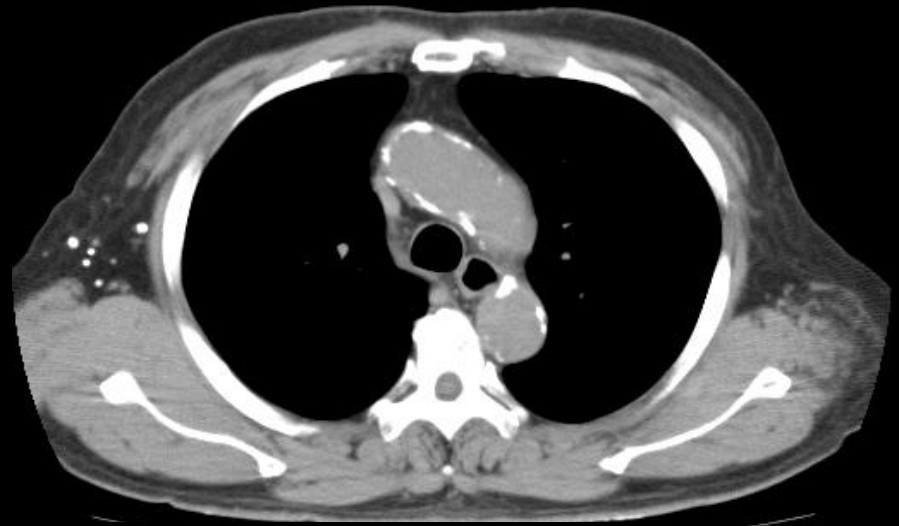
71Y M

石灰化というより金属っぽい陰影

**入れ墨の金属, 酸化鉄などの金属**

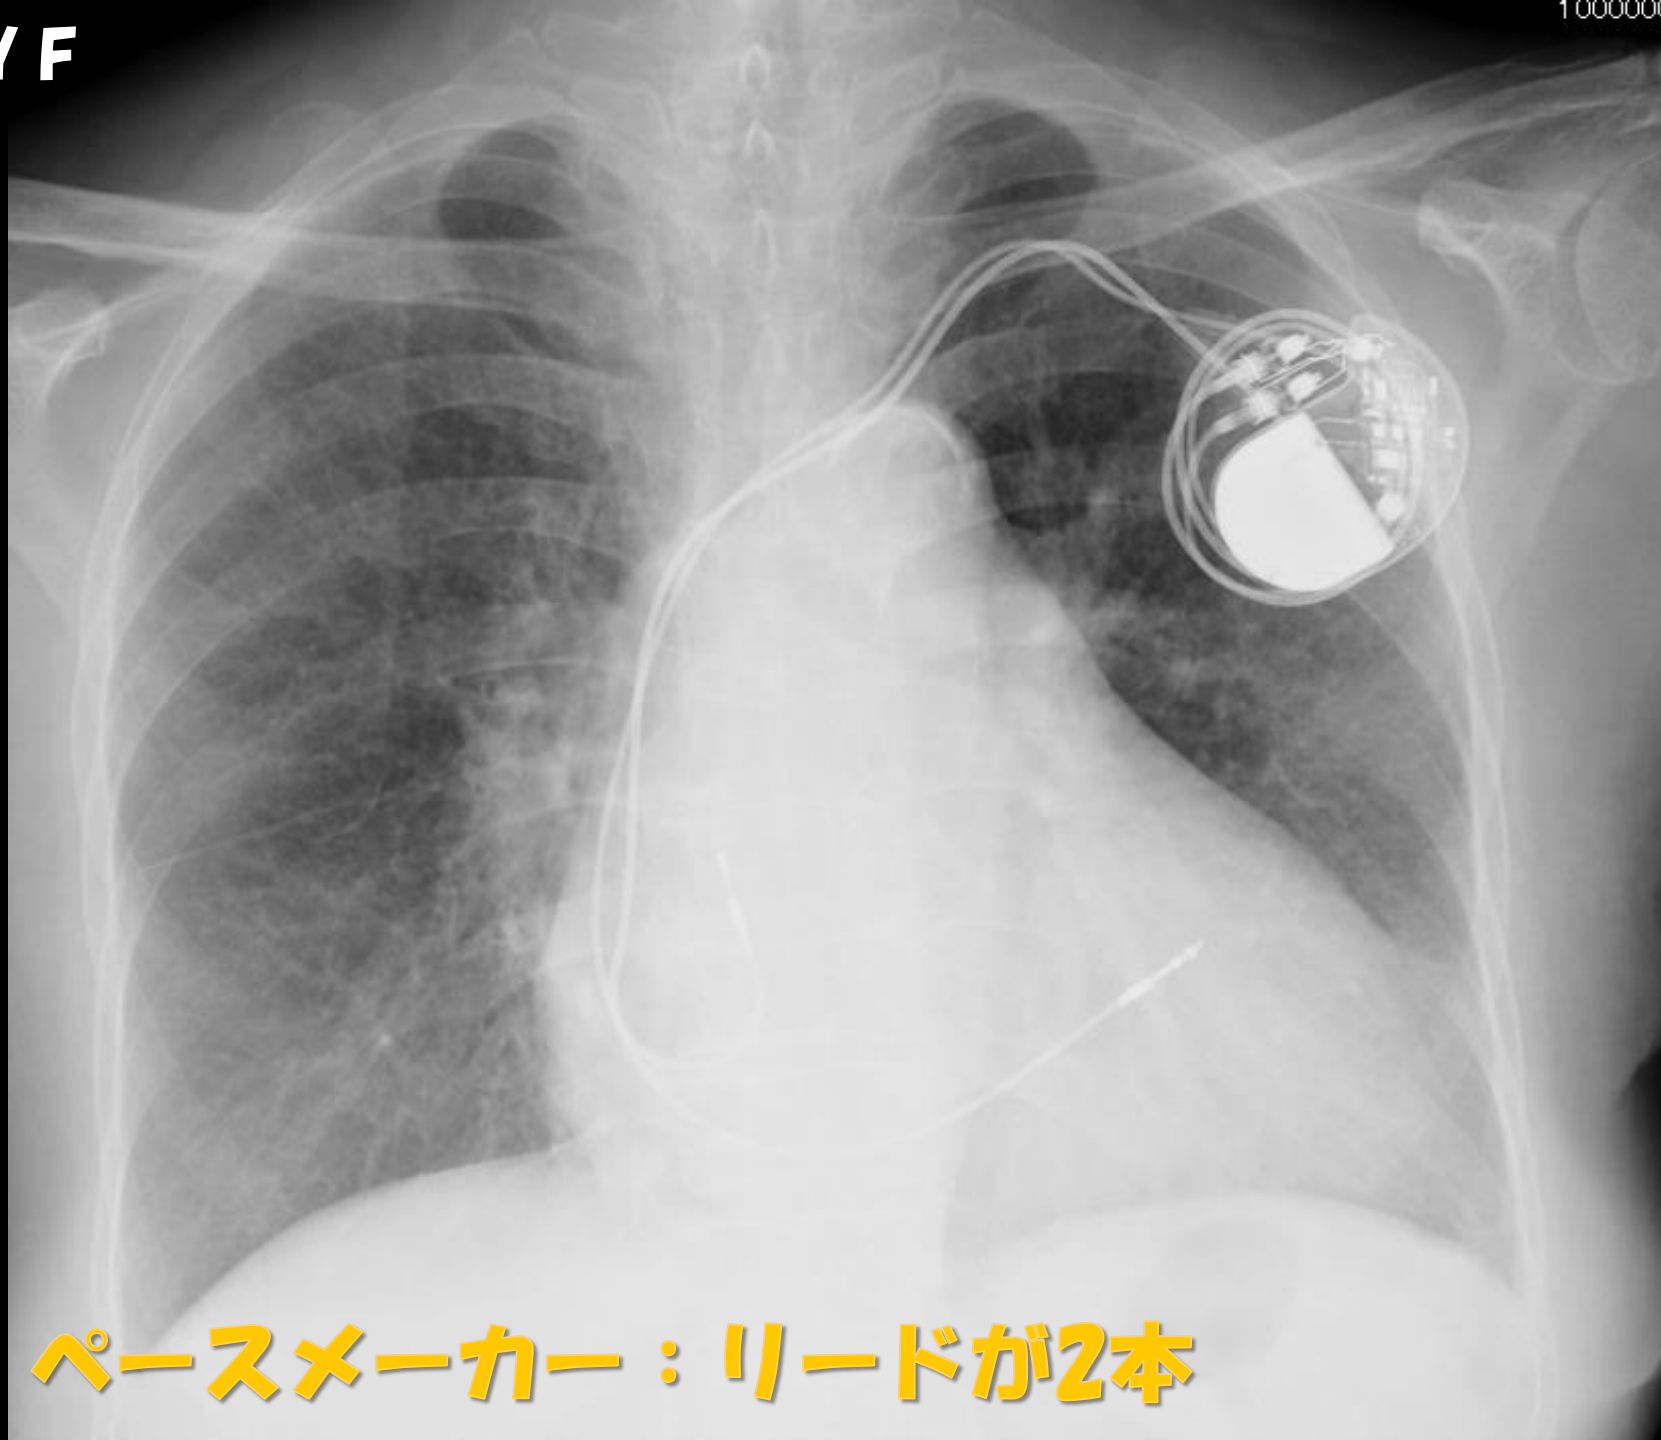
71Y F

**ペースメーカー：リードが2本**

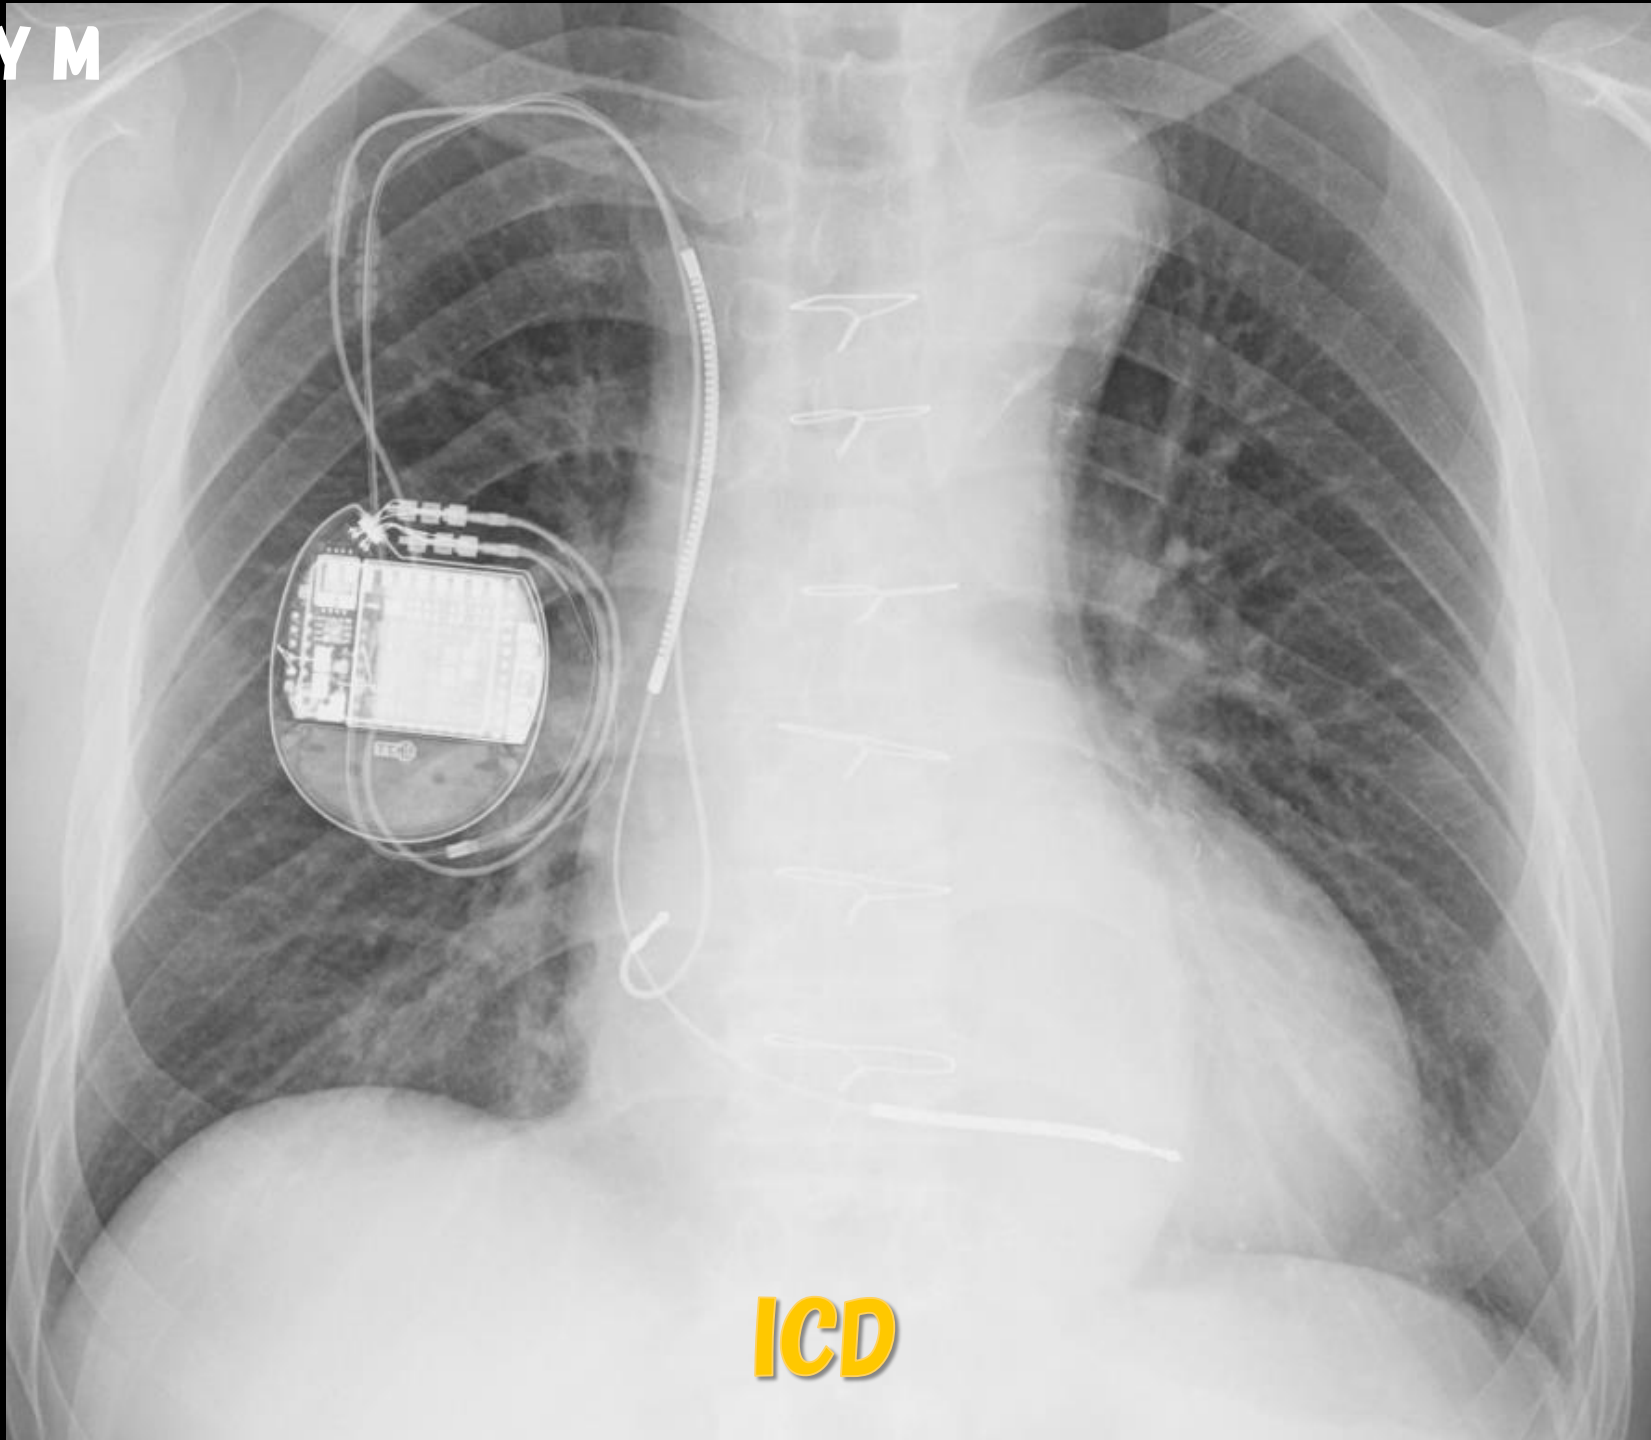
**63Y M**

**ICD**

**ICD : 埋め込み型除細動器**  
**Implantable Cardioverter Defibrillator**

**抗頻拍ペーシング**  
**カルティオバージョン**  
**除細動**

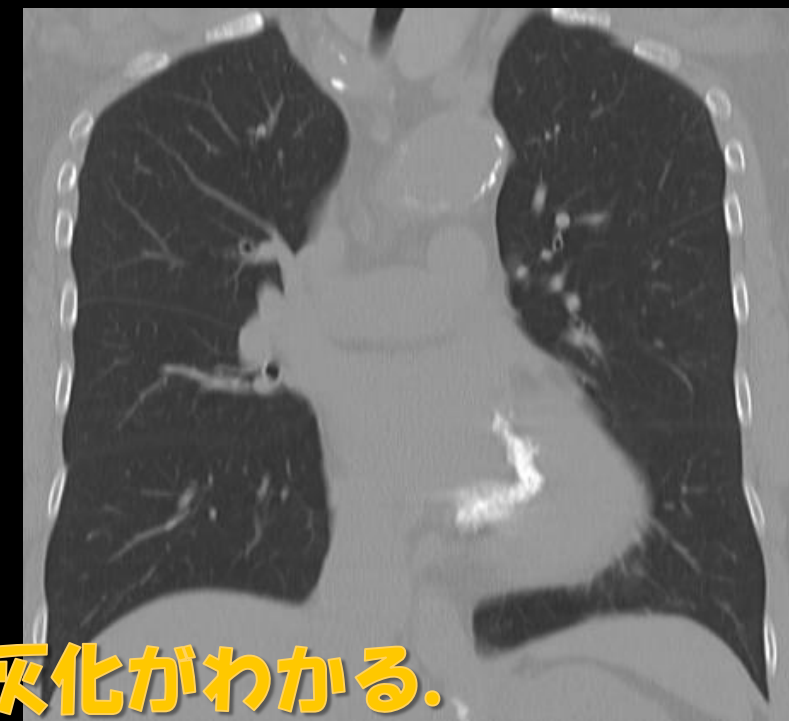
**82Y F**

## **僧房弁の石灰化**

**弁の位置を知っていれば弁の石灰化がわかる。**

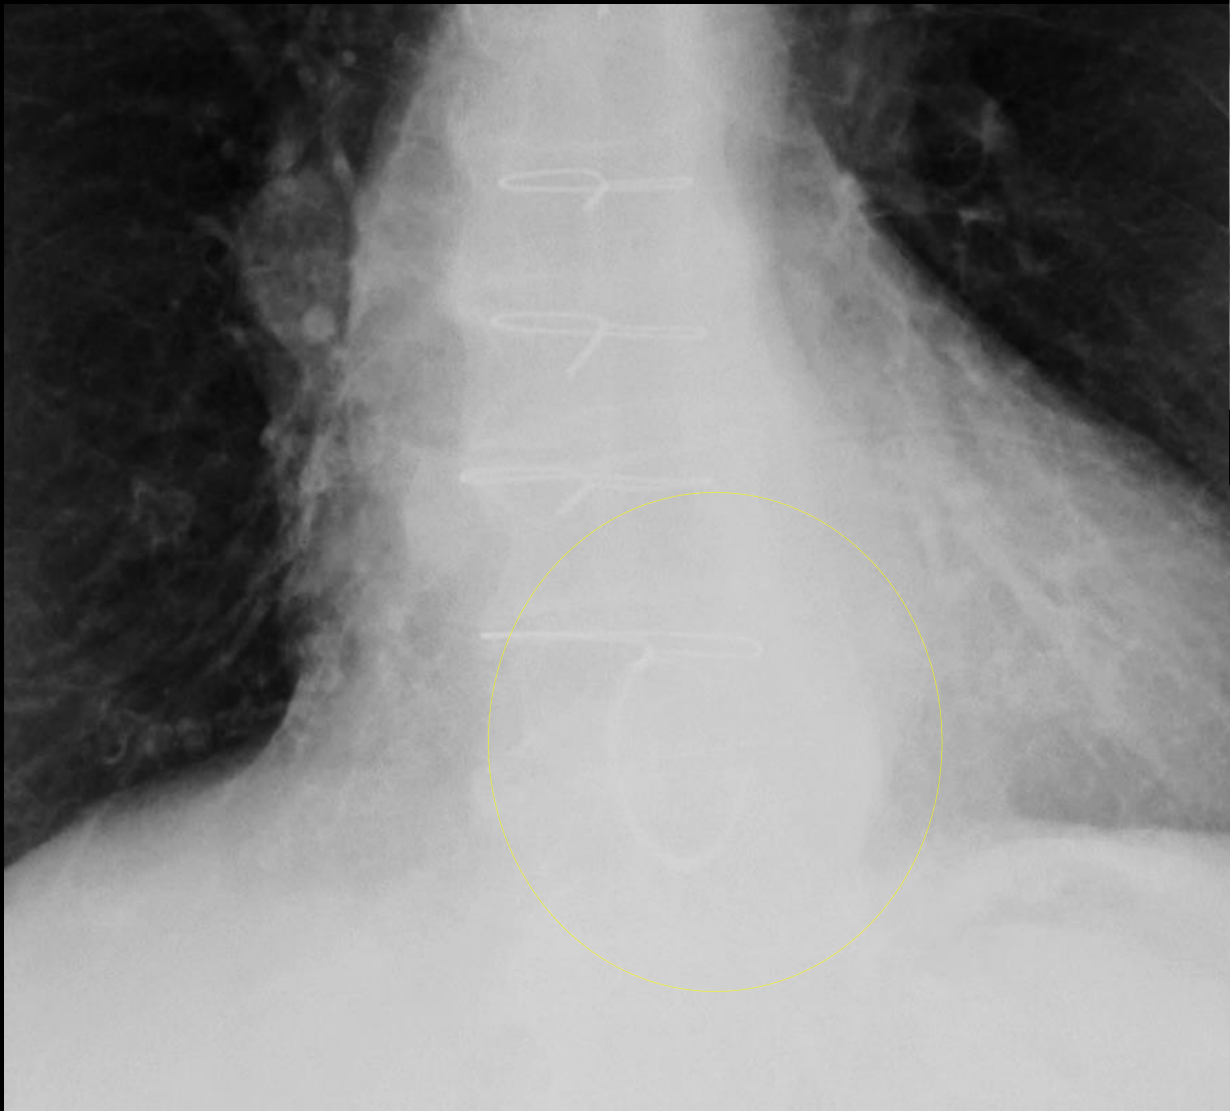
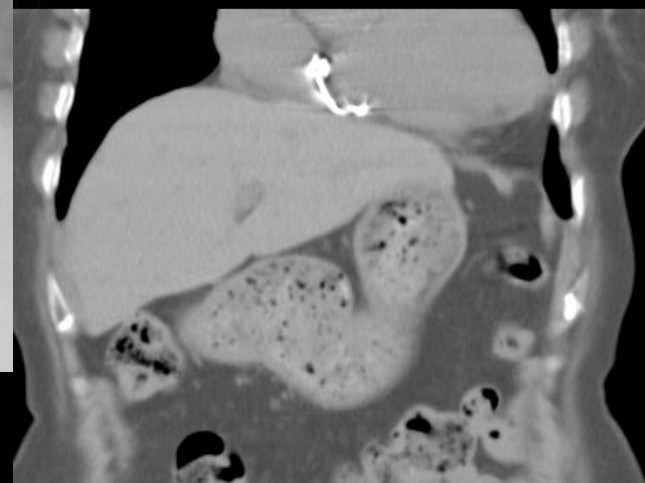
82Y F

人工弁：三尖弁

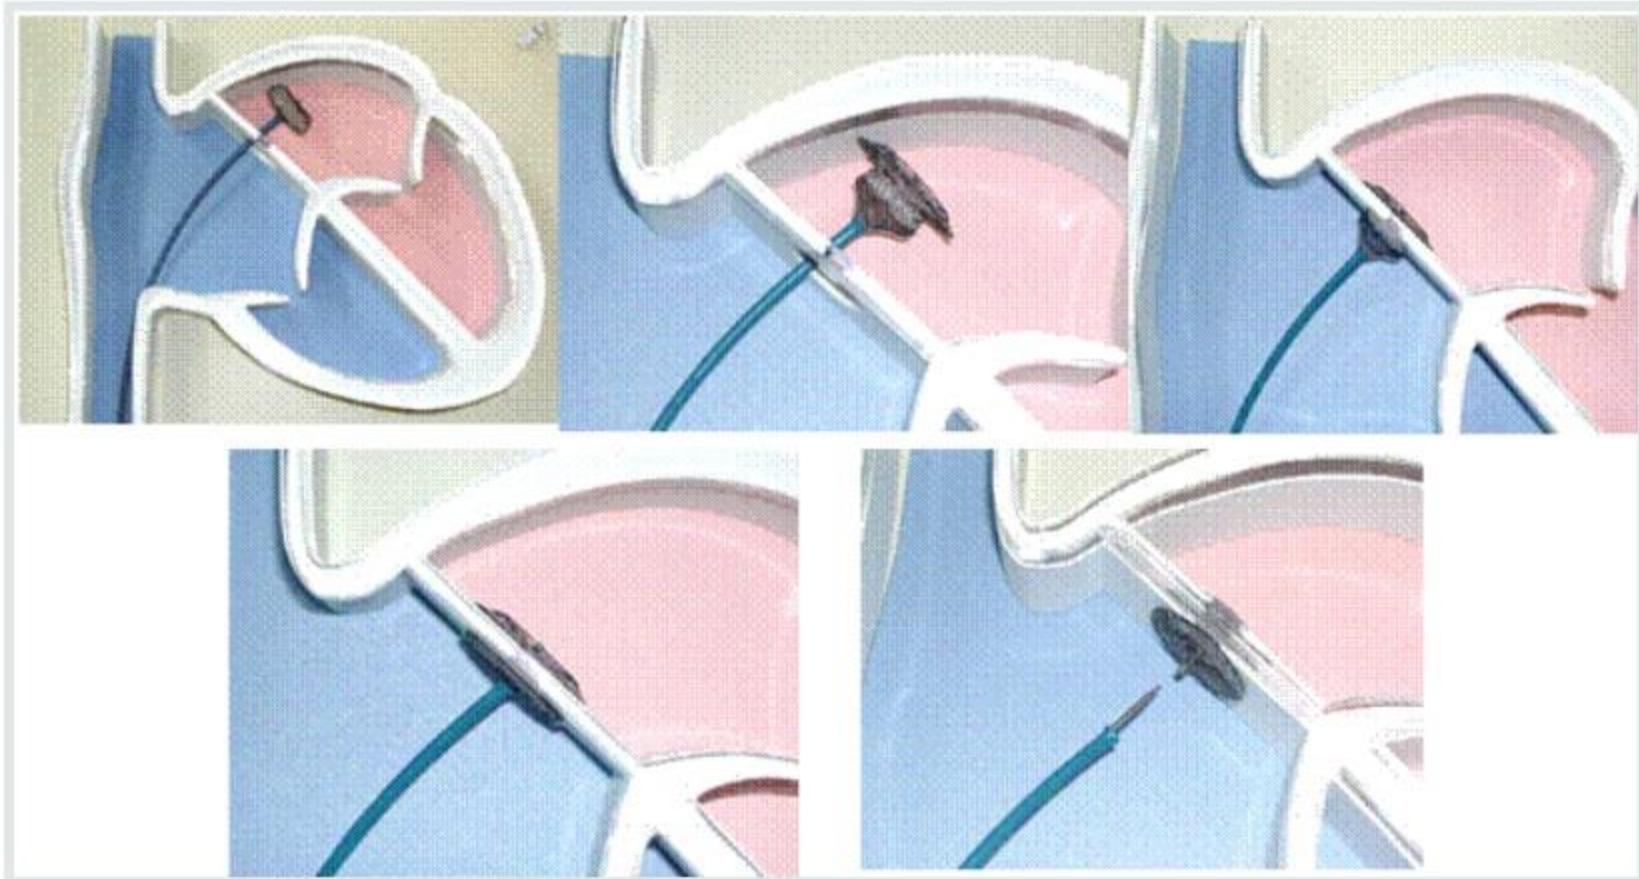
56Y F

**ASD (心房中隔欠損症) 閉鎖栓**

# アンフラッター(Amplatz)閉鎖栓

## ASD閉鎖栓

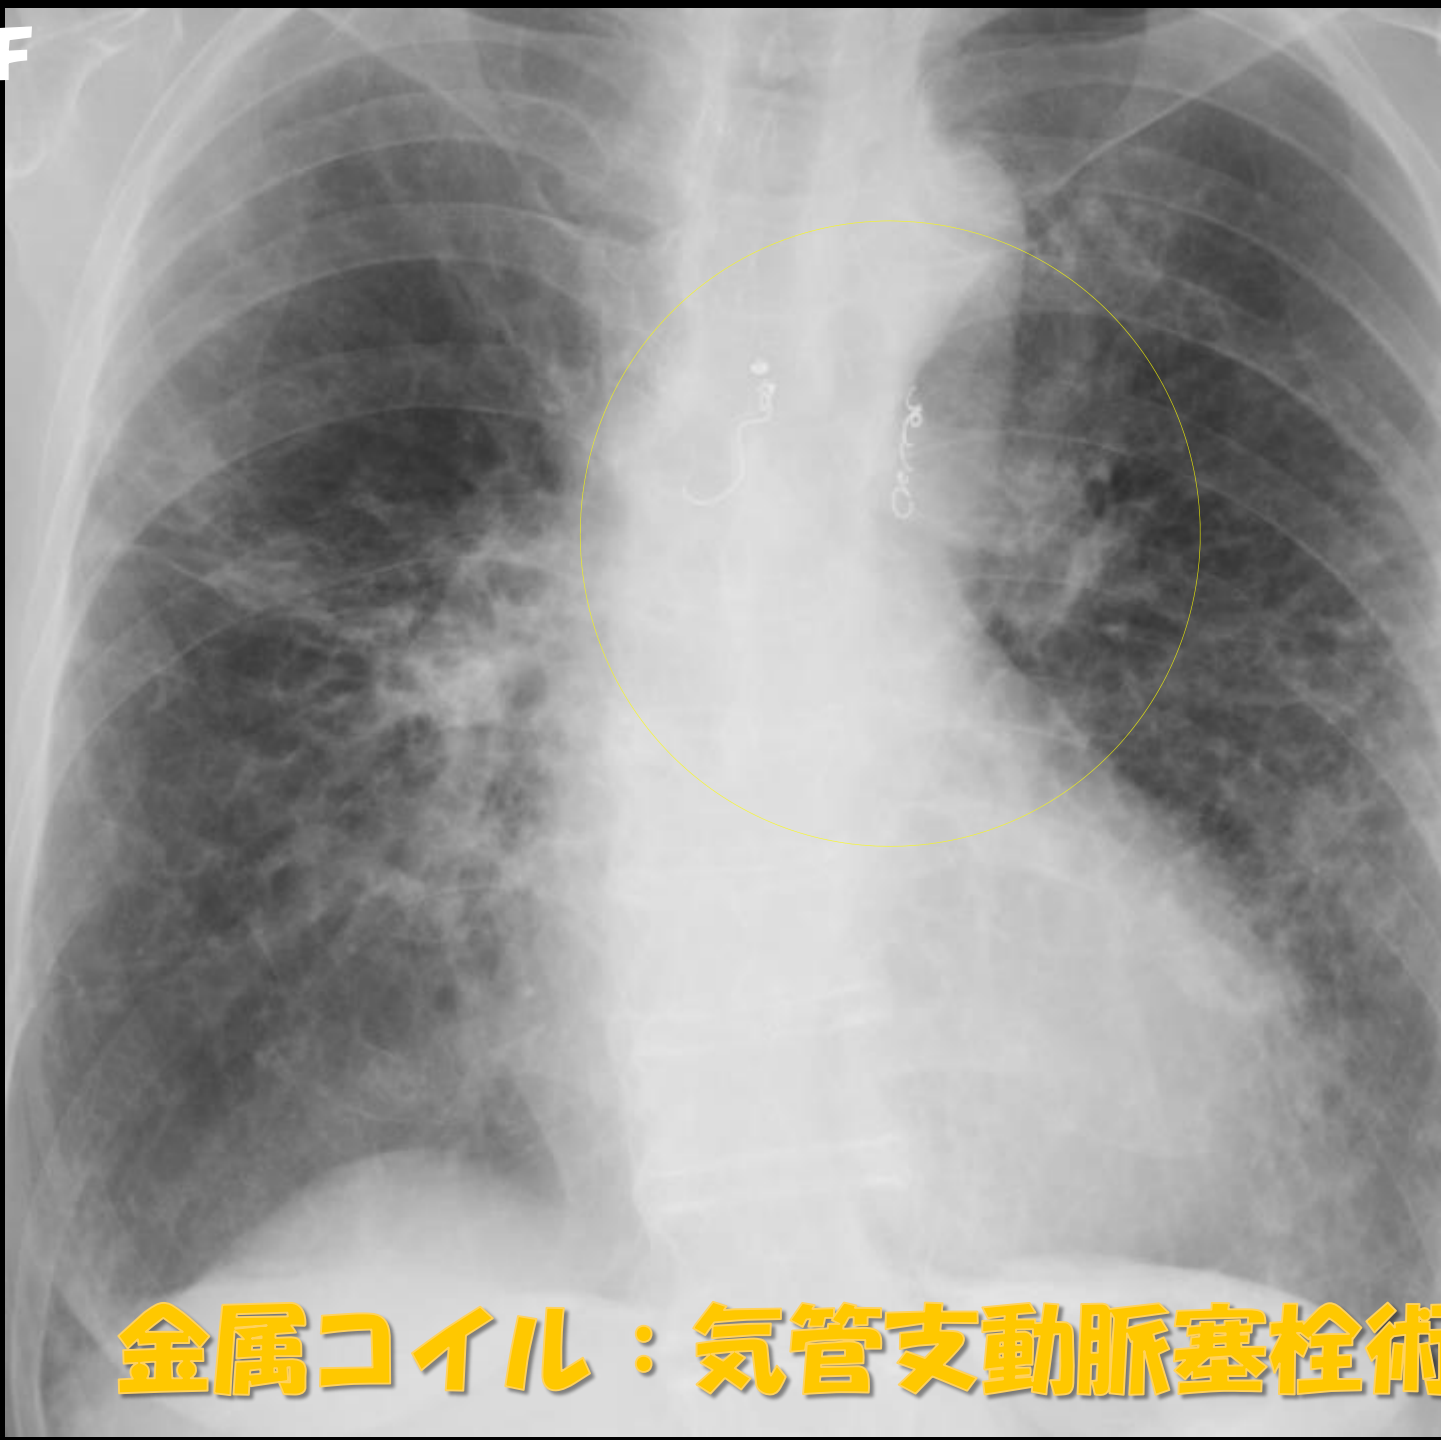
77Y F

金属コイル：気管支動脈塞栓術

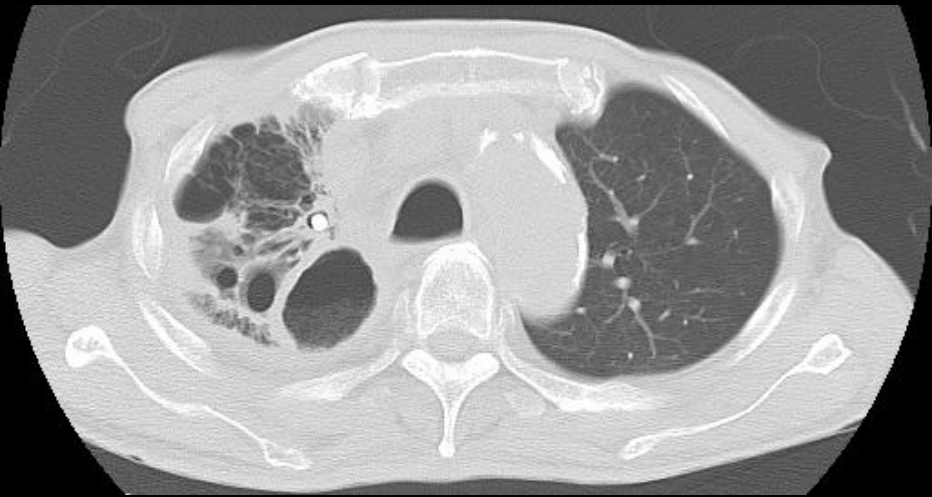
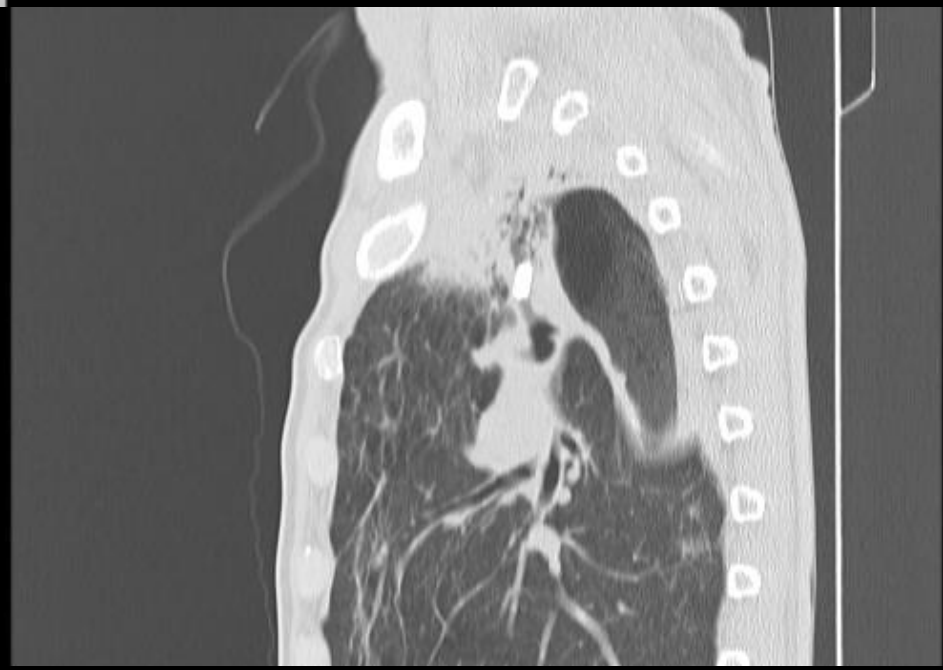
**73Y M**

**Endobronchial Watanabe spigot (EWS)**

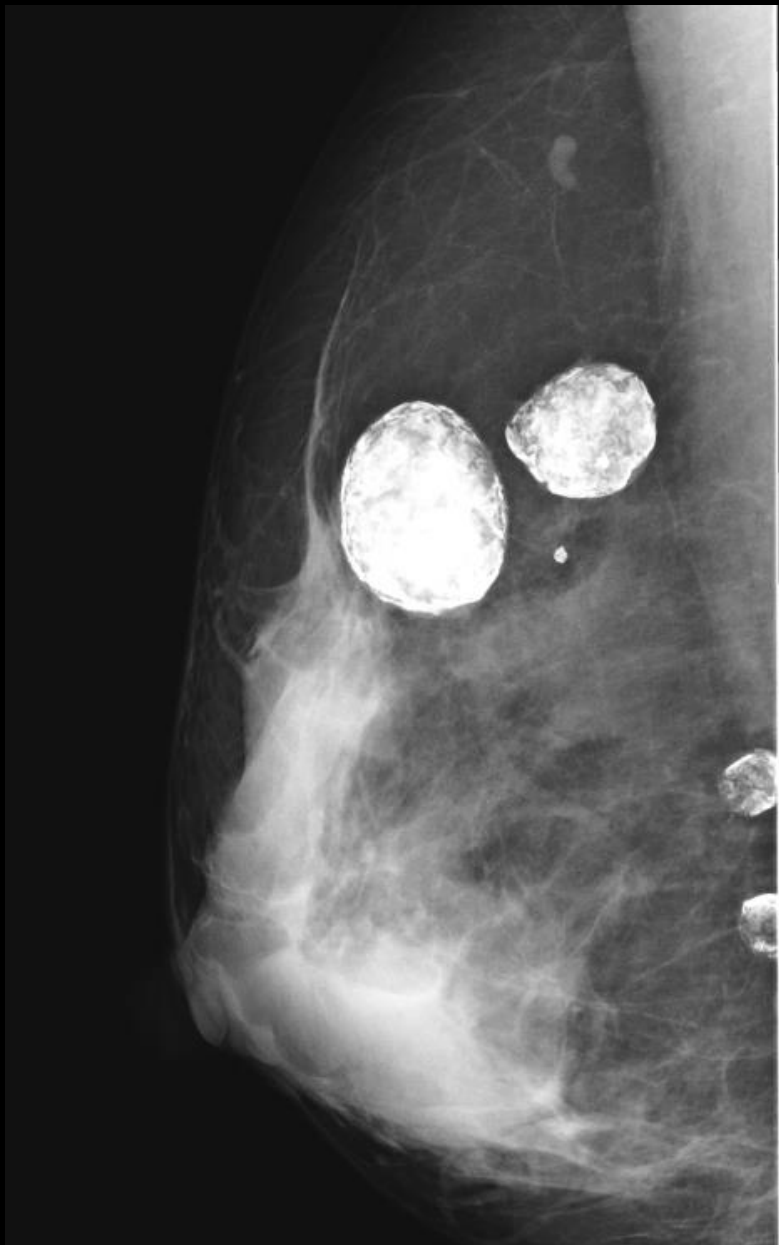
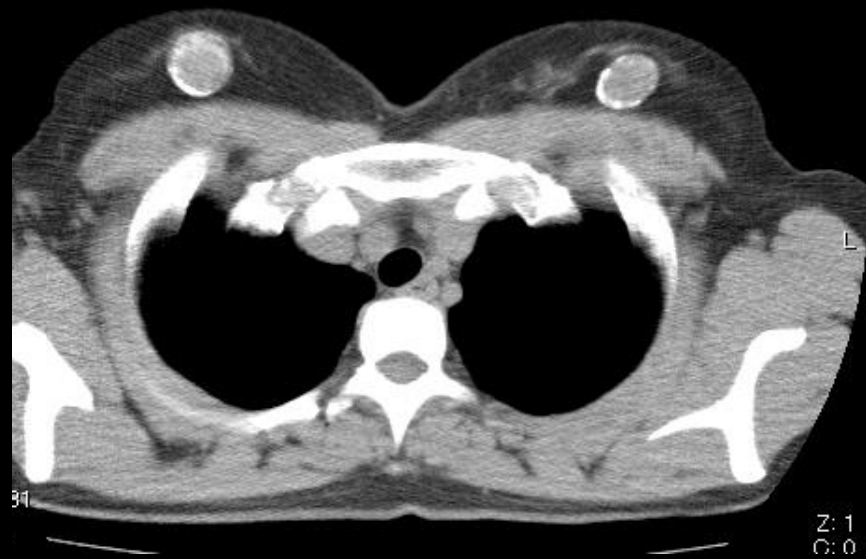
**42Y F**

**豐胸術後 石灰化肉芽腫**

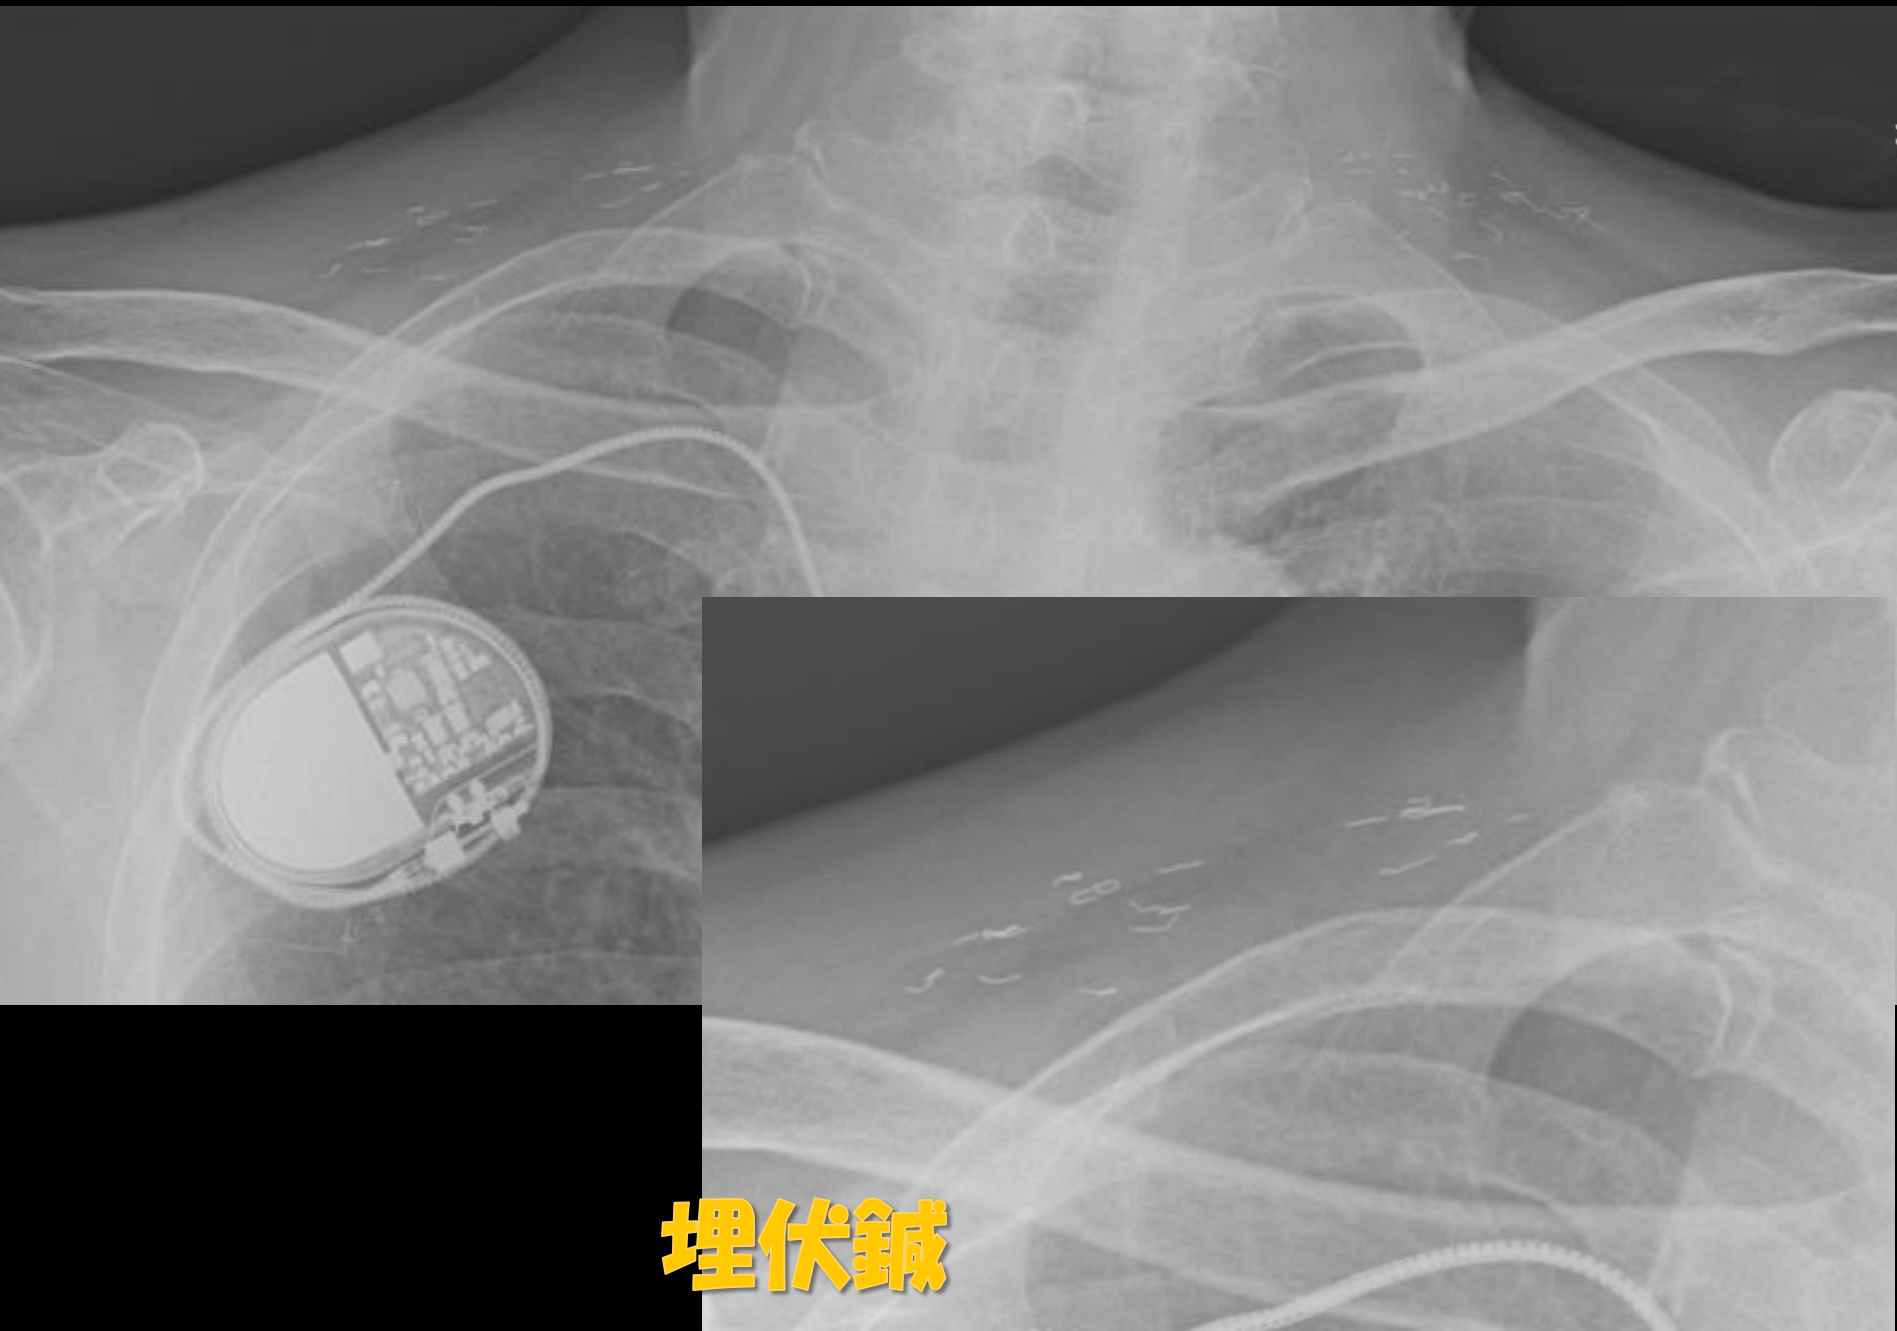
85Y F

埋伏鍼

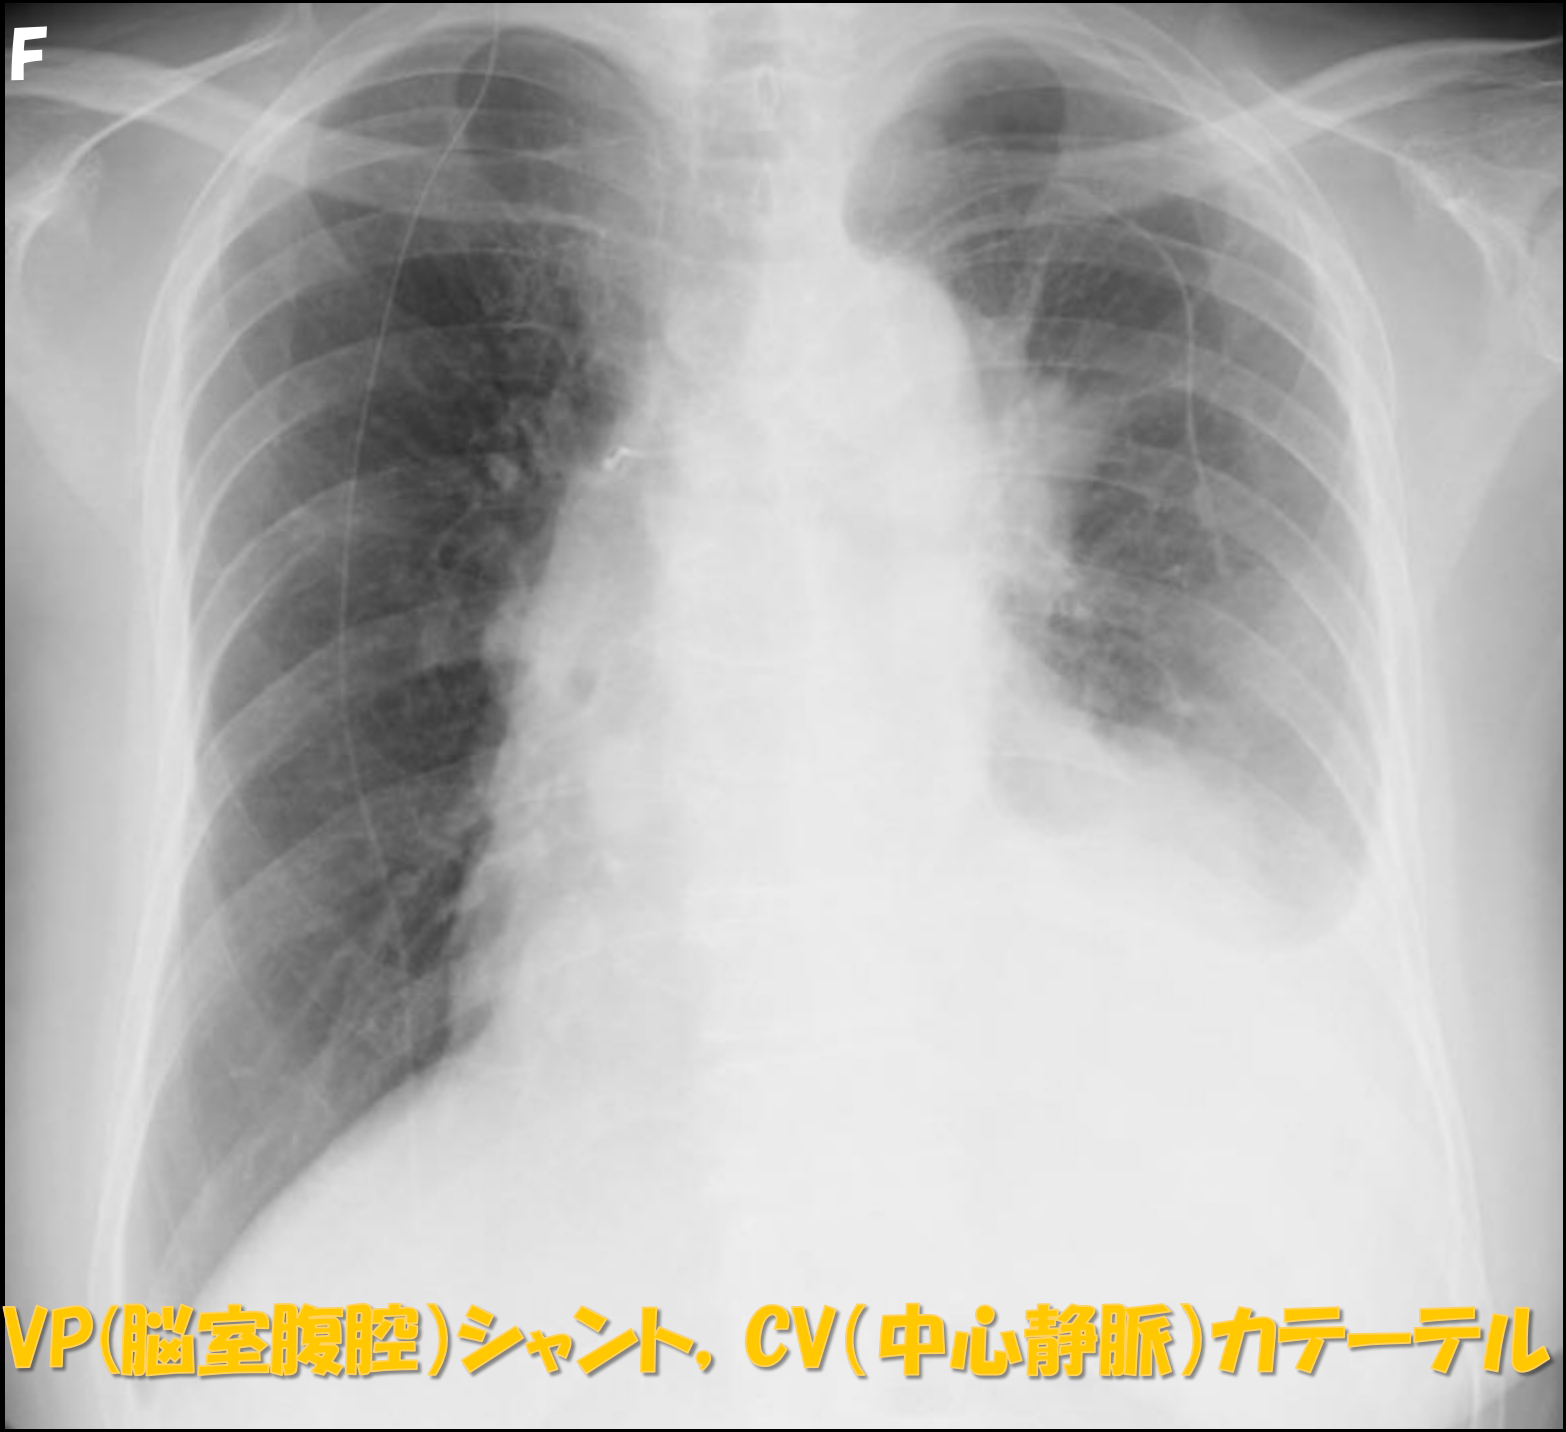
**83Y F**

**VP(脳室腹腔)シャント, CV(中心静脈)カテーテル**
