# 知っておきたい胸部単純写真 でみられる人工物

キナシ大林病院

放射線診断科 児島完治

2013.11.15 第70回香川画像診断談話会

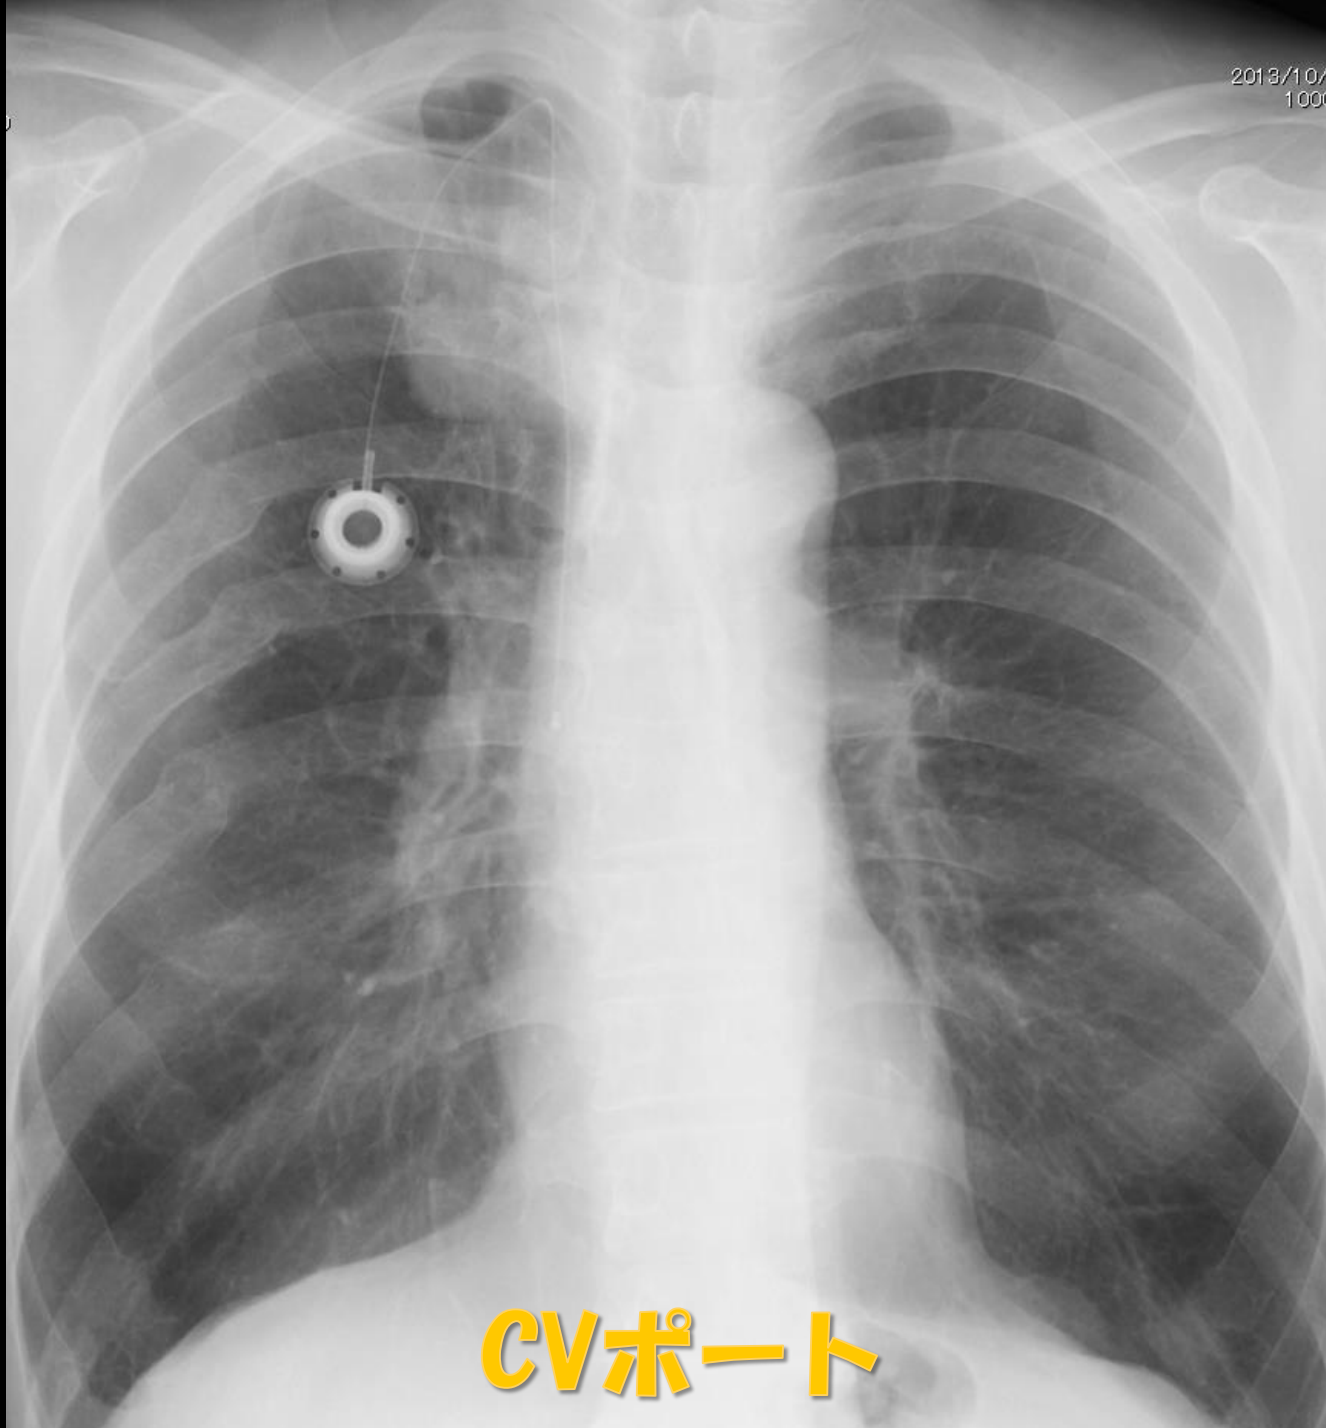
60Y M

CVポート

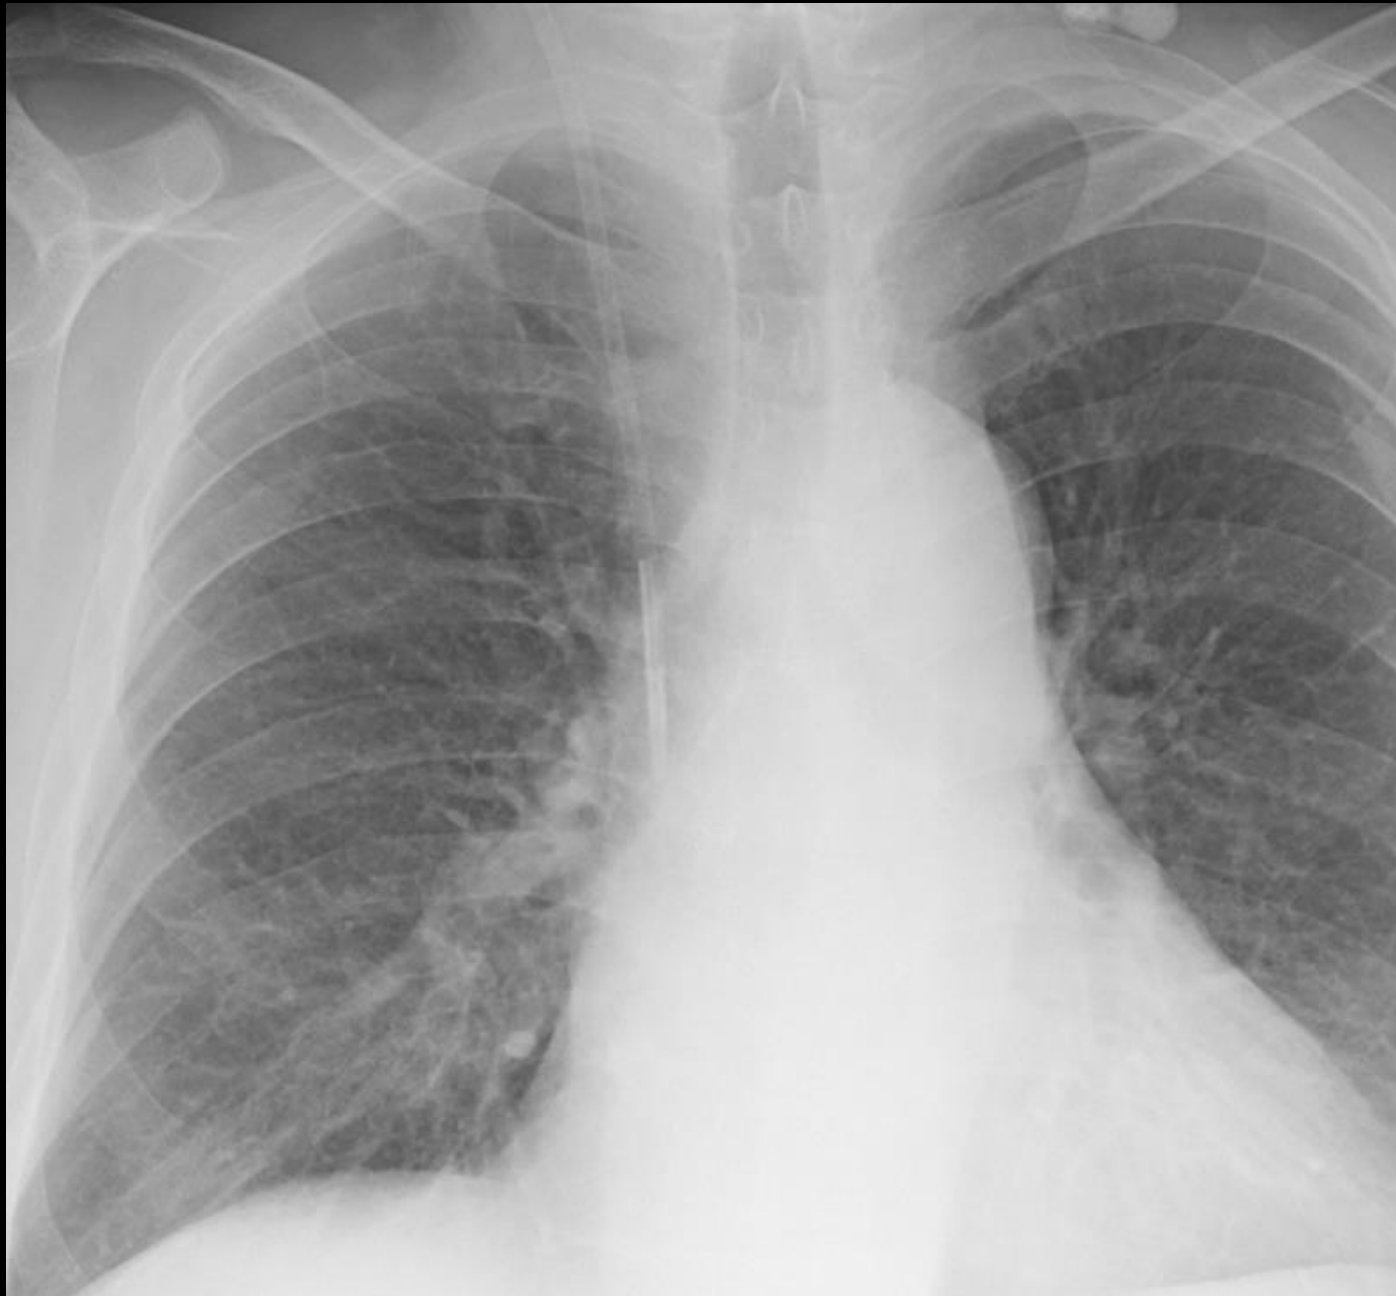
**45Y M**

**透析用ダブルルーメンカテーテル**

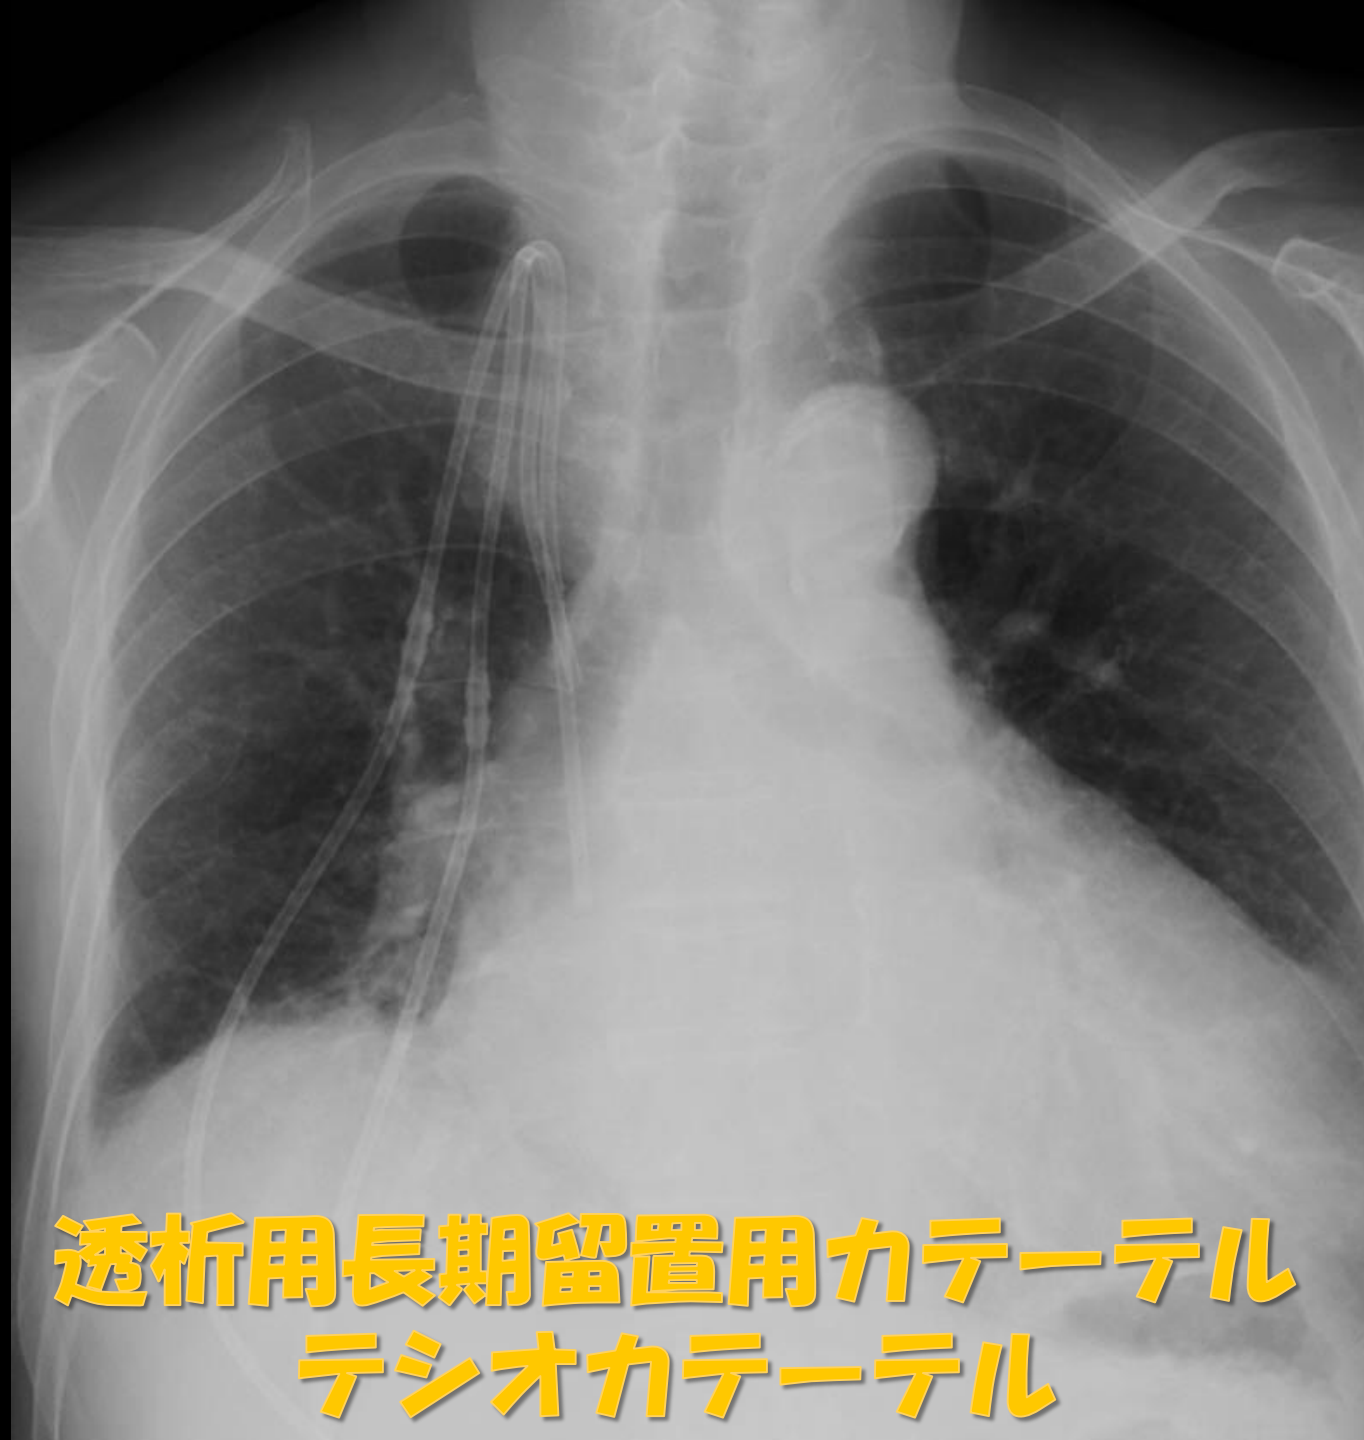
81Y M

透析用長期留置用カテーテル  
テシオカテーテル

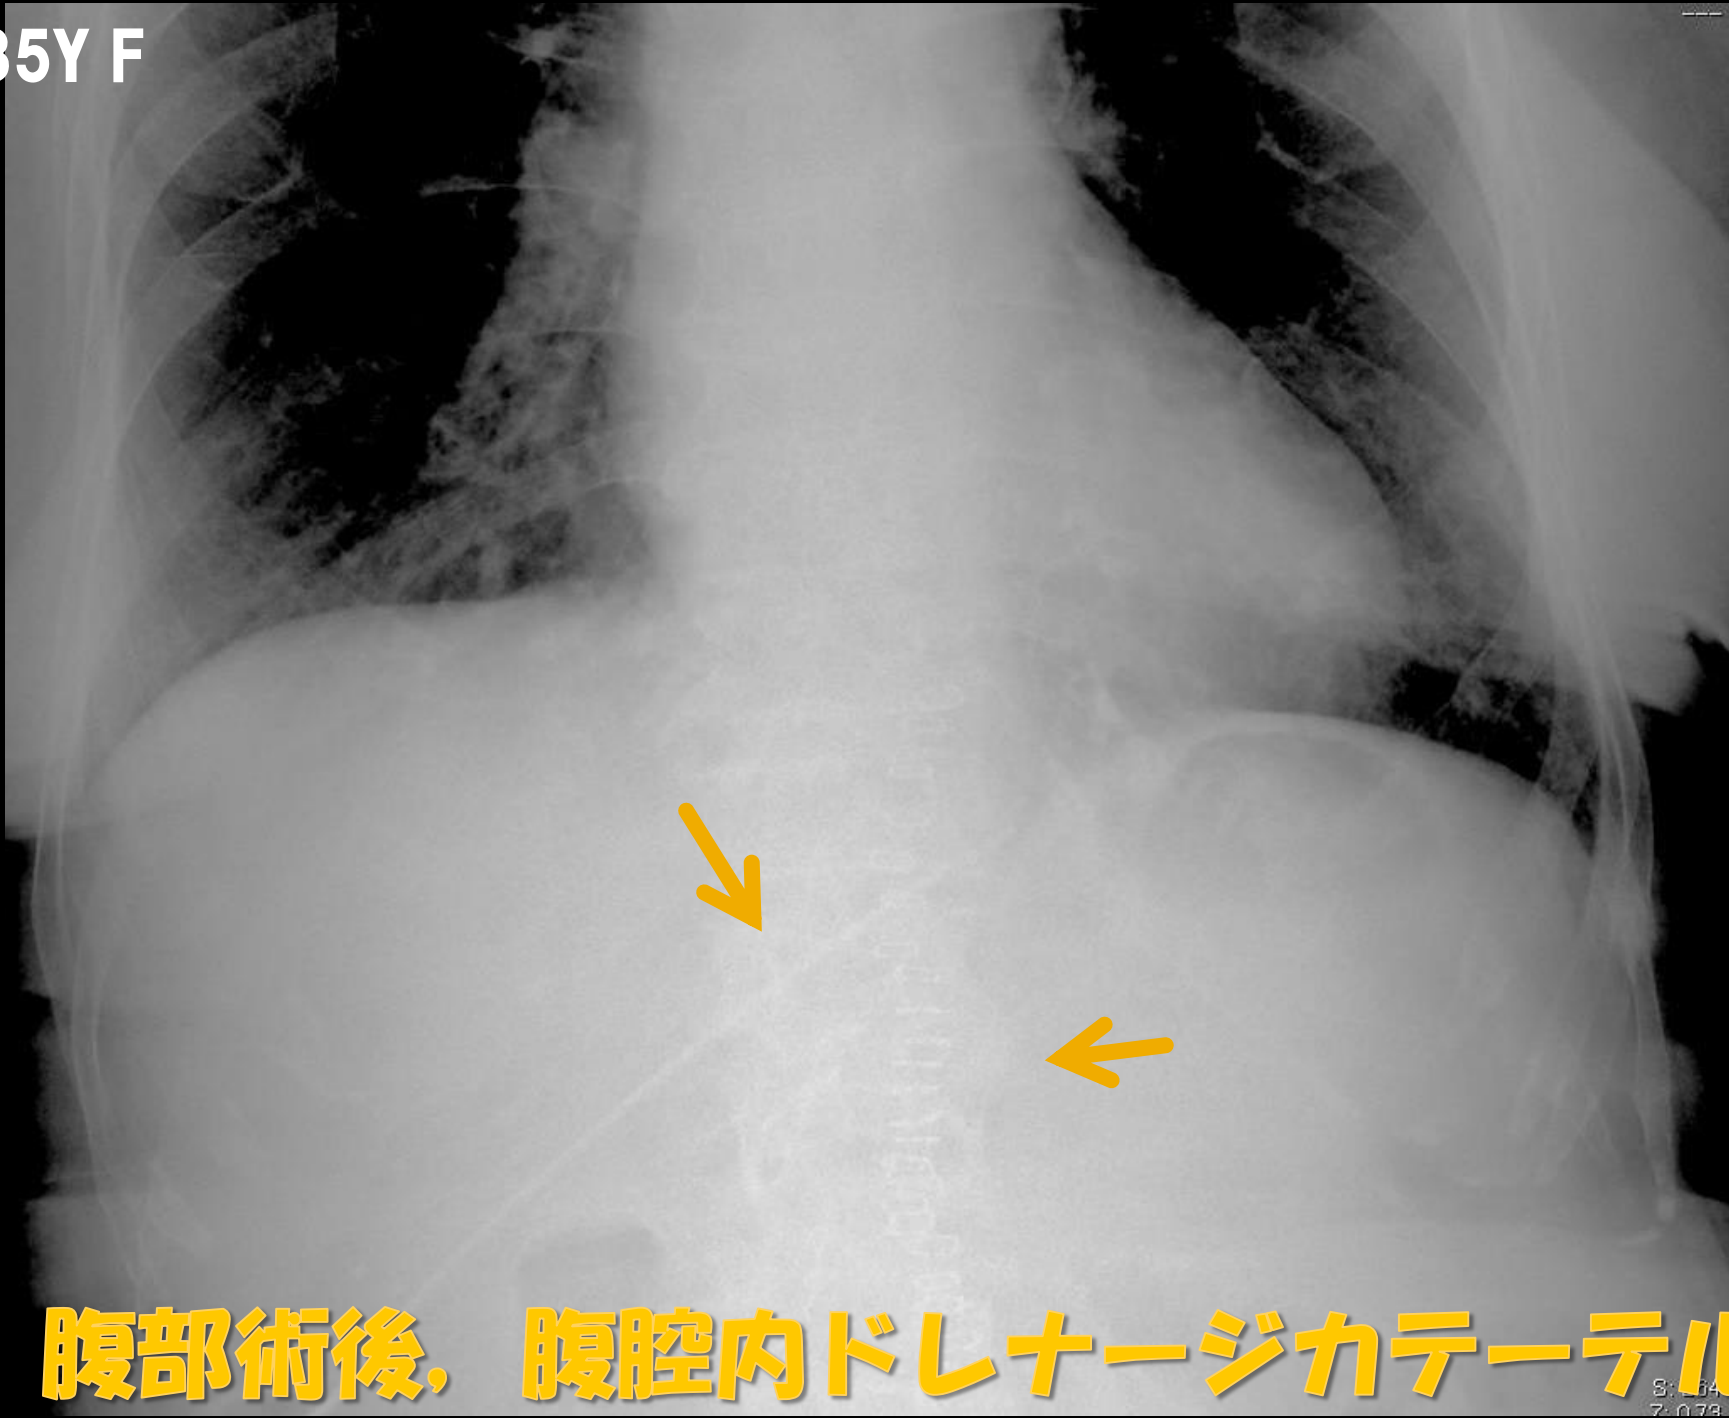
85Y F

腹部術後，腹腔内ドレナージカテーテル

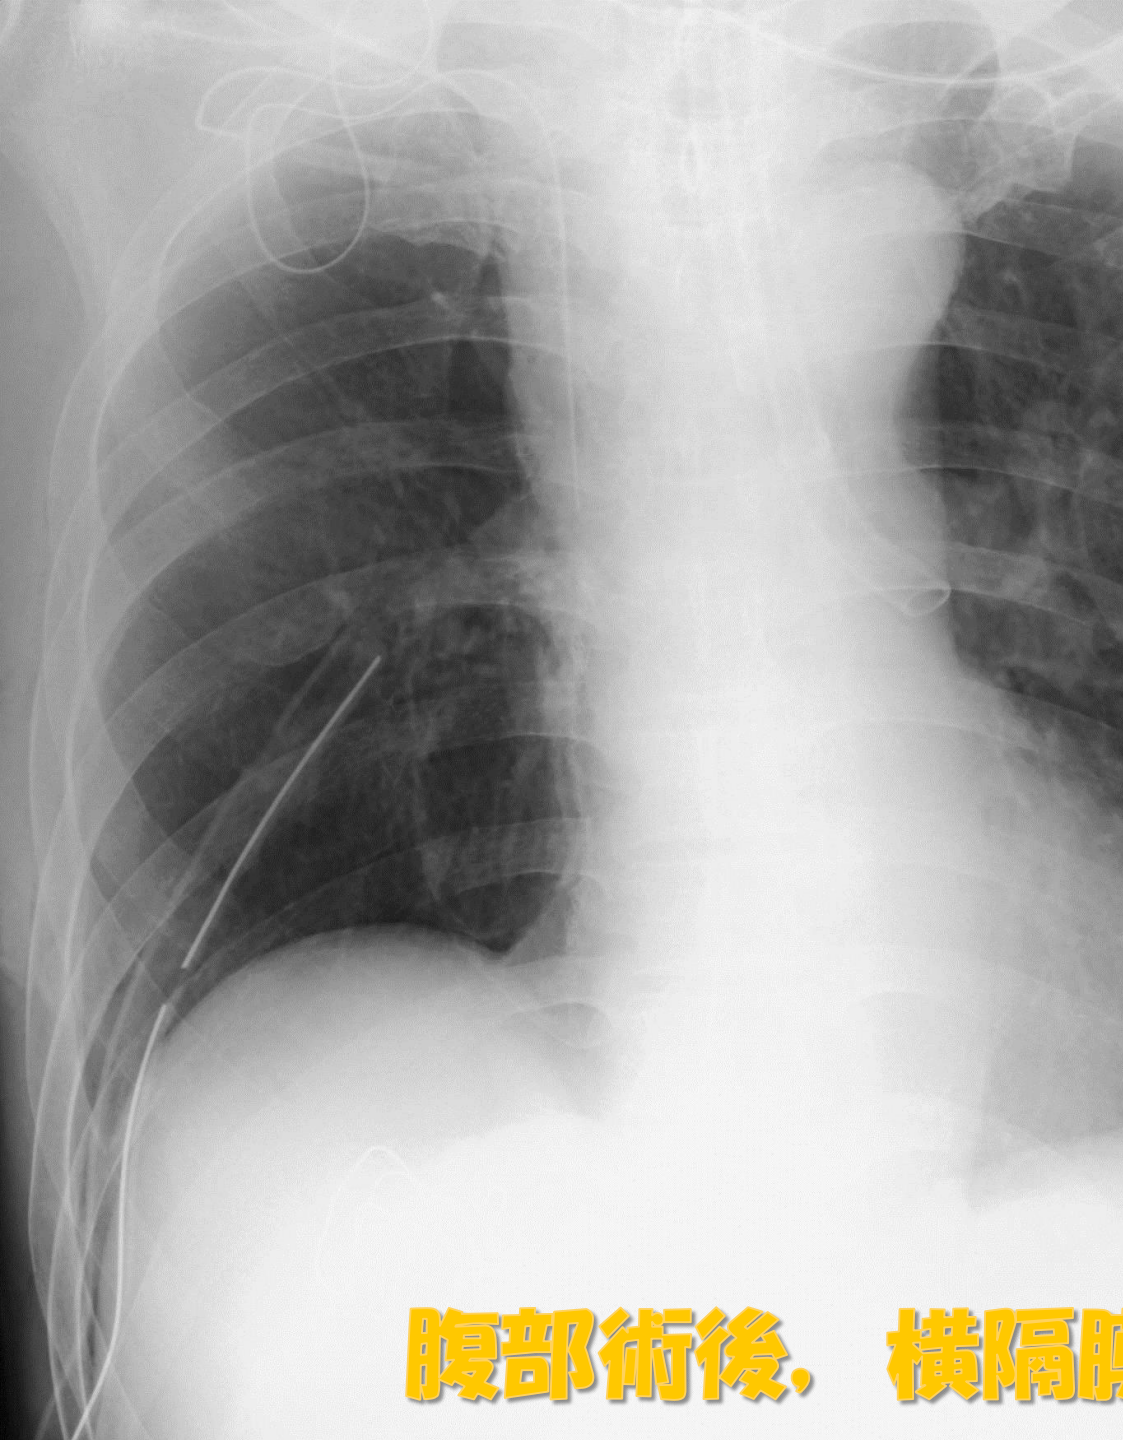
**腹部術後，横隔膜下ガ一セ遺残**
